## Penentuan Jenis Penanganan Jalan Perkerasan Lentur Berdasarkan Metode Indeks Kondisi Perkerasan (IKP)

Martha Elisa Kurniaty Gon

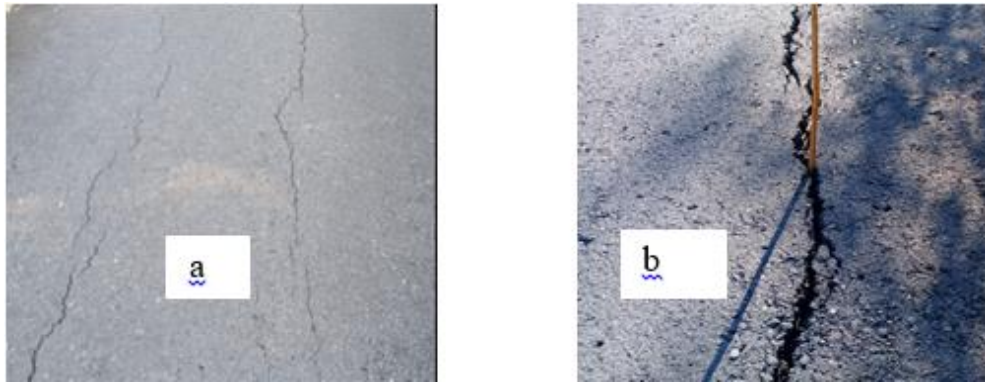
Total kerusakan untuk jenis kerusakan retak kulit buaya pada unit sampel nomor 5 merupakan penjumlahan dari 1m x 0,68 m; 1 m x 0,70 m; 1 m x 0,48; 1 m x 0,66 m; 1 m x 0,76; 1 m x 0,84 m sebesar 4,12 meter persegi. Kerapatan kerusakannya merupakan perbandingan antara total luas retak kulit buaya terhadap luas unit sampel sepanjang 50 meter dikalikan lebar 3 meter yaitu 150 meter persegi, sehingga kerapatan kerusakan retak kulit buaya untuk unit sampel nomor 5 sebesar  $(4,12/150) \times 100 = 2,75$ . Dengan tingkat keparahan tinggi (T), maka Nilai Pengurang (NP) sebesar 44,20. Total kerusakan retak blok dengan tingkat keparahan tinggi (T) sebesar 0,56 meter persegi dan nilai kerapatan 0,37 sehingga diperoleh nilai pengurang (NP) 43,8. Retak memanjang/melintang seluas 74,20 meter persegi dengan kerapatan sebesar 49,47 dan NP 43,50. Kondisi permukaan jalan pada sampel Nomor 5 dengan jenis kerusakannya terbaca pada Gambar 2.

Gambar 2, Jenis kerusakan. a. Retak kulit buaya. b. Retak memanjang/melintang

Indeks Kondisi Permukaan (IKP) sampel Nomor 5 adalah selisih antara 100 dengan 63,4 diperoleh  $36,6 < 55$  sehingga jenis penanganan pada segmen atau sampel Nomor 5 adalah rekonstruksi atau daur ulang. Berdasarkan hasil penelitian dan disandingkan dengan Tabel 1, jenis penanganan tiap sampel sesuai IKP seperti diperlihatkan pada Tabel 3.
