SURVEY INVESTIGASI DISAIN (SID) EMBUNG ALUE SAPI DI KABUPATEN ACEH UTARA

Wesli

Jurusan Teknik Sipil Universitas Malikussaleh

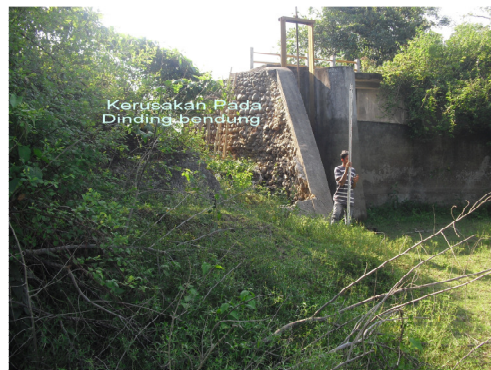
Gambar 2 Lokasi Kerusakan Dinding Bendung

Sumber air Embung Alue Sapi mutlak hanya mengharapkan dari air hujan yang akan ditampung oleh embung dan kondisi saat ini tidak berfungsi karena terjadi kerusakan pada bagian bendung yang patah sebagian. Disamping itu juga terjadi kerusakan pada pintu air akibat terjadinya korosi. Tidak berfungsinya embung sudah berlangsung kurang lebih selama 3 tahun terakhir. Sebelumnya

ketika embung masih berfungsi pada dasarnya sudah ada permasalahan yaitu kecilnya kapasitas daya tampung embung di mana luas dasar embung yang terlalu kecil sehingga pada area persawahan selalu terjadi kekurangan air yang sering berakibat pada kegagalan panen. Selama embung tidak berfungsi, masyarakat telah melakukan upaya secara mandiri untuk dapat memfungsikan kembali embung tersebut dengan cara perbaikan pintu embung dan memperbaiki dinding bendung yang rusak melalui upaya memasukkan tanah timbun kedalam karung dan bambu yang diletakkan pada dinding embung yang patah namun masih terjadi kebobolan pada bagian tersebut

Disamping itu permasalahan lainnya adalah terjadi kerusakan (jebol) dinding bangunan bendung dan kerusakan pada pintu pengaturan sehingga perlu dilakukan perbaikan. Dinding pada bangunan bendung dibuat dengan inti dinding dari beton bertulang dan pada bagian luar diperkuat dengan dinding penahan dari batu kali. Perencanaan pada dinding dan pintu pembagi seperti diperlihatkan pada Gambar 9 dan Gambar 10 serta Gambar 11

Embung Alue Sapi, perlu dilakukan perbaikan pada dinding bangunan bendung yang rusak, membuat lantai pada bagian hulu bangunan bendung, Pintu pembagi air harus diganti, perlu dilakukan penggalian pada tampungan embung.

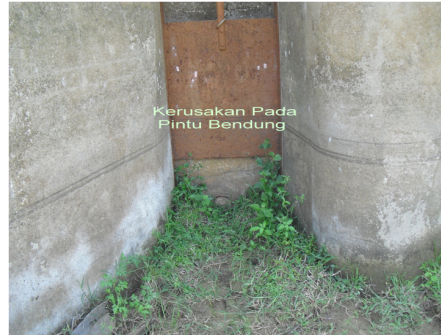
Gambar 3 Kerusakan Pada Pintu Bendung

Pada Gambar 3 memperlihatkan bahwa kondisi pintu embung yang sudah tidak memadai dan terjadi korosi (karat) sehingga pintu air sulit untuk dinaikturunkan dalam pengaturan air persawahan. Disamping itu kondisi dimulut pintu belum adanya lantai keluaran air sehingga banyak ditumbuhi rumput-rumputan dan besar kemungkinan terjadi infiltrasi (penyerapan air ke dalam tanah).

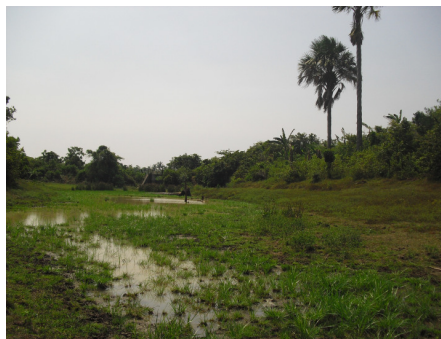
Gambar 4 Kondisi Tampungan Embung

Hasil pengukuran topografi Embung memperlihatkan bahwa luasan permukaan basah dan volume tampungan pada masing-masing elevasi masih belum memadai. Elevasi terendah diambil 1 meter dibawah elevasi dasar saluran di mana elevasi dasar saluran pada +27 dan elevasi dasar waduk pada +28 yang nantinya menjadi tampungan mati (dead load) dengan luasan permukaan basah 81,02 m² dan kapasitas tampungan embung 40,51 m³. Elevasi Luas permukaan basah maksimal pada elevasi +33 (tampungan

embung penuh) seluas 12.235,73 m² dan pada kondisi eksisting diperoleh kapasitas tampung embung hanya sebesar 35.845,96 m³. Berdasarkan kondisi ini maka perlu dilakukan penggalian embung untuk meningkatkan daya tampung embung Alue Sapi. Topografi Embung pada kondisi eksisting seperti diperlihatkan pada Gambar 5

Penggalian dilakukan mulai dari depan bangunan bendung sampai ke *cross section* titik P3. Perencanaan elevasi pada topografi dari daerah penggalian dalam upaya penambahan kapasitas tampungan embung seperti diperlihatkan pada Gambar 5.2. Sementara *cross section* masing-masing pada *cross section* P3, P4, P5, P6, P7 dan P8 dilakukan penggalian pada bagian sisi tebing, hal ini seperti yang diperlihatkan pada masing-masing Gambar 5 dan pada Gambar 6.
