ANALISIS TINGKAT KERUSAKAN JALAN TOL

**Anton Budiharjo¹⁾, Dimas Wisnu Haryoko²⁾, Kornelius Jepriadi³⁾
 Mohammad Archi Maulida⁴⁾**

Jalan Tol Pemalang-Batang merupakan bagian dari jalan tol Tans Jawa yang terbentang sepanjang 39,2 kilometer (km). Jalan Tol merupakan jalan berbayar dan pelayanan harusnya lebih baik dari pada jalan non tol. Selama periode 2019 terdapat kecelakaan sebanyak 182 kejadian dan sempat terjadi jalan retak sepanjang 30 meter. Tujuan dari penelitian ini adalah untuk mengetahui tingkat kerusakan jalan dan apakah ada pengaruh antara Pavement Condition Index (PCI) dan International Roughness Index (IRI) dengan jumlah kejadian kecelakaan. Metode yang digunakan adalah Pavement Condition Index (PCI) atau indeks kondisi perkerasan dan International Roughness Index (IRI) atau indeks ketidakrataan jalan. Hasilnya dengan metode PCI mempunyai nilai rata-rata 94,93 dengan nilai tertinggi 100 dan terendah 16. Sedangkan metode IRI menghasilkan nilai IRI rata-rata 2,48 dengan nilai tertinggi 8,62 dan nilai terendah 0,66. PCI mempunyai pengaruh 16,67% terhadap kejadian kecelakaan sedangkan IRI mempunyai pengaruh 0%, dan tidak ada hubungan antara kecelakaan dengan kerusakan j

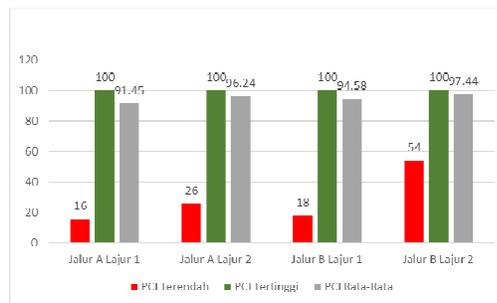
Gambar 3 Nilai PCI tiap lajur

Hasil rating scale PCI pada ruas jalan Tol secara umum masih tergolong baik (good) dengan prosentase 91,98% dengan jumlah stationer 1446, sedangkan hasil buruk (poor) dengan prosentase 3.56% dengan jumlah stationer 56 titik.

Dari hasil tersebut mengindikasikan bahwa masih terdapat ruas jalan yang buruk tidak sesuai dengan SPM jalan tol meskipun nilainya kecil. Hasil PCI secara umum mempunyai nilai rata-rata sebesar 94,93 yang mempunyai arti bahwa pada ruas jalan Tol memiliki rata-rata predikat PCI dengan kondisi Good (baik), di mana nilai PCI tertinggi sebesar 100 sedangkan nilai PCI terendah sebesar 16, seuai dengan Gambar 3. Sedangkan nilai PCI pada masing-masing jalur dan lajur dapat dilihat pada Gambar 4 dan Gambar 5.

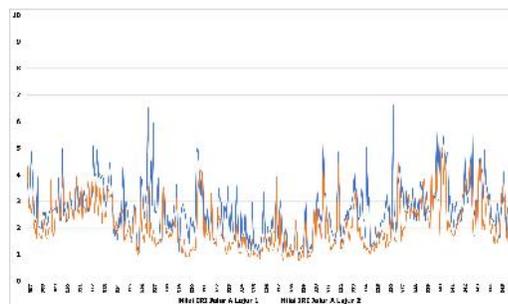
Gambar 6 Nilai IRI jalur A

Hasil nilai IRI pada ruas jalan secara umum mempunyai nilai rata-rata sebesar 2,48 yang mempunyai arti bahwa pada ruas jalan memiliki rata-rata predikat IRI dengan kondisi Good (baik), di mana nilai IRI tertinggi pada sebesar 8,62 sedangkan nilai IRI terendah sebesar 0,66.

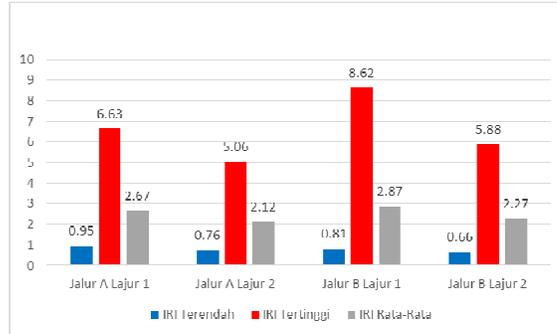
Gambar 8 Nilai IRI tiap lajur

Nilai indeks ketidakrataan jalan (IRI) rata-rata sebesar 2,48 yang mempunyai arti bahwa ruas jalan Tol mempunyai kondisi ketidakrataan jalan yang baik. Dengan nilai indeks ketidakrataan tertinggi sebesar 8,62 sedangkan nilai indeks ketidakrataan terendah sebesar 0,66. Hal ini berarti masih terdapat beberapa ruas yang kondisi jalannya tidak rata, meskipun sedikit. Tidak rata tersebut bias karena tambalan, lubang ataupun joint dengan jembatan.
