Evaluasi Perkuatan Eksisting Bronjong Pada Kasus Kelongsoran Jalan Cisasawi, Kecamatan Parongpong, Kabupaten Bandung Barat

Jalan Cisasawi mengalami kelongsoran pada tahun 2020. Usaha penanganan kelongsoran telah dilakukan oleh warga, menggunakan Bronjong. Hanya saja, perencanaan perkuatan tersebut tidak memperhitungkan persyaratan yang berlaku. Agar tidak terjadi kejadian serupa, perlu dilakukan evaluasi terhadap perkuatan tersebut. Evaluasi dimulai dengan pengumpulan data dengan cara pengukuran geometri lereng dan pengujian tanah. Analisis stabilitas dilakukan menggunakan *software* Geostudio. Evaluasi dilakukan di akhir untuk mengetahui apakah konstruksi perkuatan lereng eksisting tersebut cukup aman atau tidak. Dari hasil analisis didapatkan bahwa nilai SF dari lereng eksisting (sebelum adanya bronjong) sebesar 0,504. Kondisi ini sesuai dengan lapangan yaitu lereng mengalami kelongsoran. Hasil analisis stabilitas lereng setelah diperkuat dengan Bronjong adalah SF sebesar 1,014. Nilai SF ini tidak memenuhi yang disyaratkan SNI 8460-2017 faktor keamanan dalam kondisi gempa SF lebih besar dari 1,1 sehingga diperlukan alternatif perkuatan tambahan lereng. Alternatif perkuatan tamba

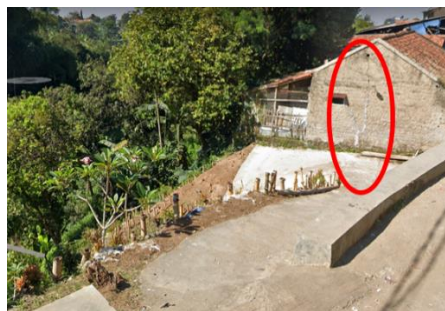
Gambar 2 Keretakan rumah di pinggir jalan Cisasawi akibat pergerakan tanah

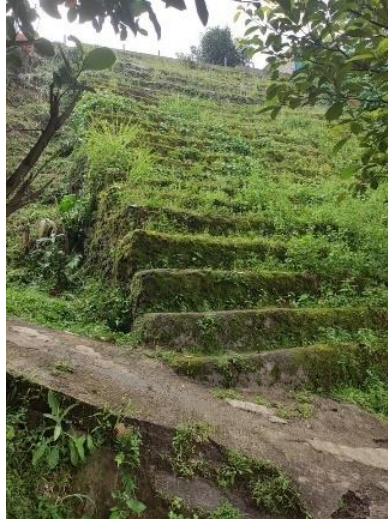
Pada Gambar 3 terlihat perkuatan lereng yang dibangun oleh penduduk sekitar jalan Cisasawi. Perkuatan lereng ini berupa Bronjong atau bisa disebut sebagai Gabion. Bronjong merupakan perkuatan lereng berbentuk kotak yang disusun secara vertikal, terbuat dari anyaman kawat baja dan dalamnya diisi batu (Benyamin, Udiana dan Utomo, 2017). Bronjong buatan penduduk tersebut belum bisa dipastikan kuat untuk menahan lereng. Dari hasil wawancara dengan penduduk sekitar diketahui bahwa perencanaan bronjong di sana tidak melibatkan tenaga ahli sehingga kekuatannya diragukan. Berdasarkan peta kemiringan lereng, daerah cisasawi memiliki kemiringan lereng antara 30-45% (Hardianto *et al.*, 2020). Kemiringan ini termasuk dalam katagori curam. Menurut peta kerentanan terhadap tanah longsor, wilayah cisasawi termasuk dalam katagori rawan longsor (Nugroho dan Nugroho, 2020).

Gambar 3 Bronjong sebagai perkuatan lereng jalan Cisasawi

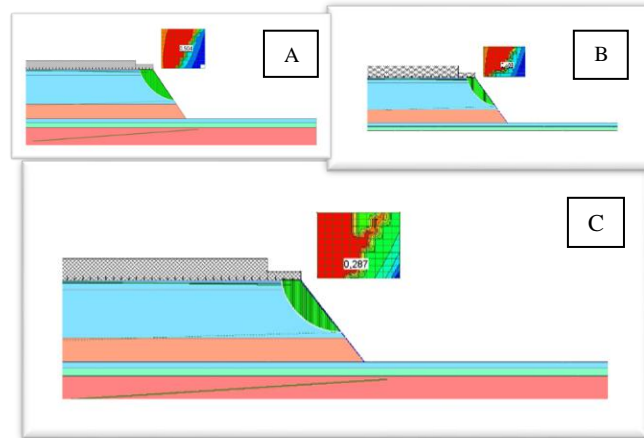
Hasil pemodelan dapat dilihat pada Gambar 6. Pada Gambar 6a diketahui hasil analisis stabilitas lereng kondisi normal, pada Gambar 6b lereng dalam kondisi Jenuh (Hujan), dan pada Gambar 6c kondisi lereng jenuh dan terkena gempa. Berdasarkan SNI 8460:2017 Persyaratan Perancangan Geoteknik, nilai angka minimum keamanan lereng kondisi gempa yaitu $SF > 1,1$ (BSN, 2017). Dari Tabel 5 terlihat pada tiga kondisi sebelum adanya perkuatan bronjong yaitu kondisi lereng kondisi normal, lereng kondisi jenuh, dan lereng kondisi jenuh dan terkena gempa

semua angka keamanannya bernilai $SF < 1$. Ini menandakan lereng tidak aman (longsor). Kondisi ini sesuai dengan kenyataan di lapangan

Gambar 6 Hasil analisis stabilitas lereng sebelum dibangun bronjong sebagai perkuatan lereng, a. kondisi normal, b. kondisi jenuh (hujan), c. kondisi jenuh dan terkena gempa

Kondisi	SF	Syarat SNI	Keterangan
Normal	0,504	$SF > 1,5$	Tidak Aman
Jenuh (Hujan)	0,408		
Jenuh (Hujan) dan Gempa	0,287	$SF > 1,1$	Tidak Aman

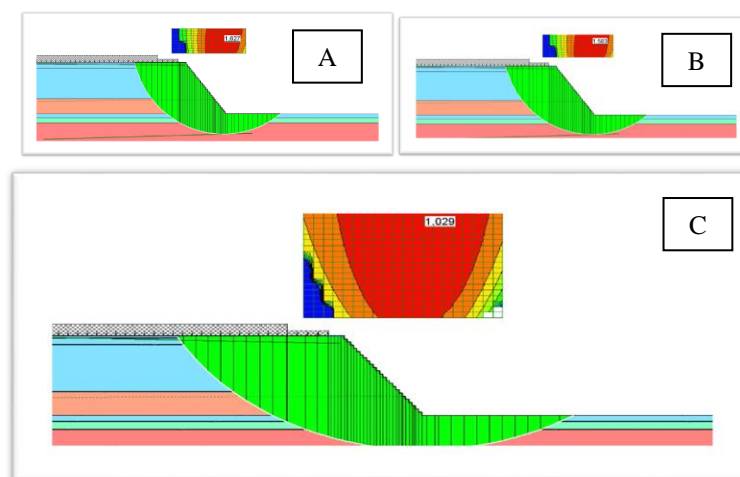
Gambar 7 Hasil analisis stabilitas lereng setelah dibangun bronjong sebagai perkuatan lereng (kondisi eksisting), a. kondisi normal, b. kondisi jenuh (hujan), c. kondisi jenuh dan terkena gempa

Kondisi	SF	Syarat SNI	Keterangan
Normal	1,627	SF > 1,5	Aman
Jenuh (Hujan)	1,583		
Gempa dan Jenuh (Hujan)	1,014	SF > 1,1	Tidak Aman

Dari Gambar 7 terlihat hasil analisis stabilitas lereng setelah dibangun bronjong dalam kondisi normal dan jenuh (hujan) dengan pembebanan lalu lintas serta permukiman warga berturut-turut yaitu SF sebesar 1,627 dan SF sebesar 1,583. Berdasarkan SNI 8460:2017 (BSN, 2017) nilai angka minimum untuk keamanan lereng yaitu SF = 1,5. Oleh karena itu, dapat disimpulkan lereng kondisi normal dan jenuh akibat hujan dengan pembebanan lalu lintas dan permukiman penduduk memenuhi ketentuan faktor keamanan. Dengan kata lain perkuatan bronjong tersebut aman. Hanya saja, dari gambar yang sama, terlihat hasil analisis stabilitas lereng setelah dibangun bronjong dalam kondisi jenuh (hujan) dan terkena gempa angka keamanan lereng yaitu SF sebesar 1,014 masih dibawah angka keamanan yang diisyaratkan, SF < 1,1 (BSN, 2017). Berdasarkan SNI 8460:2017. Dari sini dapat disimpulkan lereng kondisi jenuh (hujan) dan terkena gempa dengan pembebanan lalu lintas dan permukiman penduduk tidak memenuhi ketentuan faktor keamanan. Oleh karena itu diperlukan perkuatan tambahan agar tercapainya nilai faktor keamanan yang telah ditentukan.

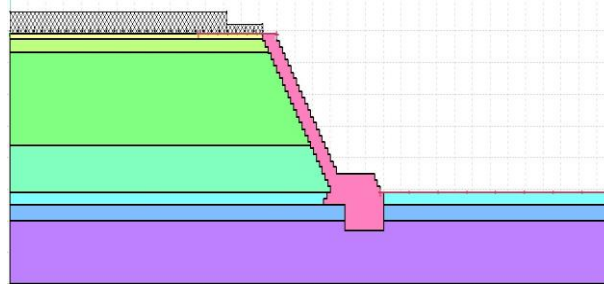
Gambar 8 Profil bronjong tambahan pada kaki lereng

Perkuatan alternatif sangat dibutuhkan karena dapat membantu faktor nilai keamanan agar mencapai parameter yang telah ditentukan yaitu SF kondisi gempa > 1,1. Alternatif perkuatan tambahan yang dipilih adalah dengan memperbesar dimensi bronjong. Alasan tetap memilih bronjong sebagai perkuatan dikarenakan dari segi harga bronjong lebih murah dan bahan mudah didapatkan, serta dalam pelaksanaan dilapangan lebih mudah dibandingkan perkuatan lainnya (Nawawi, Iswan dan Zakaria, 2021). Oleh karena itu direncanakan alternatif perkuatan ini agar lereng tetap stabil dalam kondisi gempa dan jenuh (hujan). Hasil analisis stabilitas lereng setelah menambahkan ketebalan bronjong pada kaki lereng dapat dilihat pada Gambar 8.

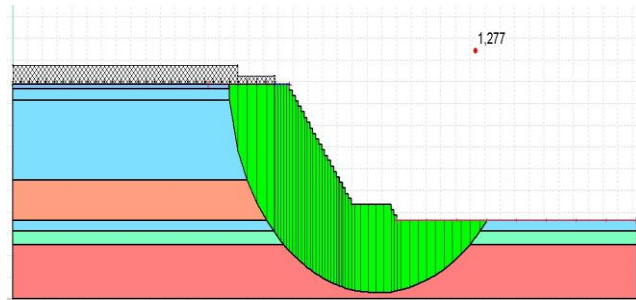
Gambar 9 Analisis stabilitas lereng dengan penambahan dimensi bronjong pada kaki lereng

Nilai angka keamanan dari analisis stabilitas lereng setelah dibangun tambahan perkuatan bronjong (dimensi bronjong) dalam kondisi gempa dan jenuh (hujan) yaitu $SF = 1,277$. Berdasarkan SNI 8460:2017 Persyaratan Perancangan Geoteknik, nilai angka minimum untuk keamanan lereng yaitu $SF > 1,1$. Dari sini dapat disimpulkan bahwa perkuatan tambahan ini (penambahan dimensi bronjong di bagian kaki lereng) dalam kondisi gempa dan jenuh (hujan) telah memenuhi angka keamanan yang dipersyaratkan ($SF > 1$).
