Pengaruh *Cracked Soil* terhadap Stabilitas Lereng Desa Bojongkondang–Kabupaten Sumedang dengan Menggunakan *Software Geostudio*

Ratu Salma Nisrina¹⁾, Dewi Amalia^{2*)}, Yacob Astor³⁾, Antonius Siswanto⁴⁾,
Nursyafiril⁵⁾, Iman Ruchyat⁶⁾, Apip Pudin⁷⁾

^{1, 2, 3, 4, 5, 6, 7)} Jurusan Teknik Sipil, Politeknik Negeri Bandung, Bandung 40012

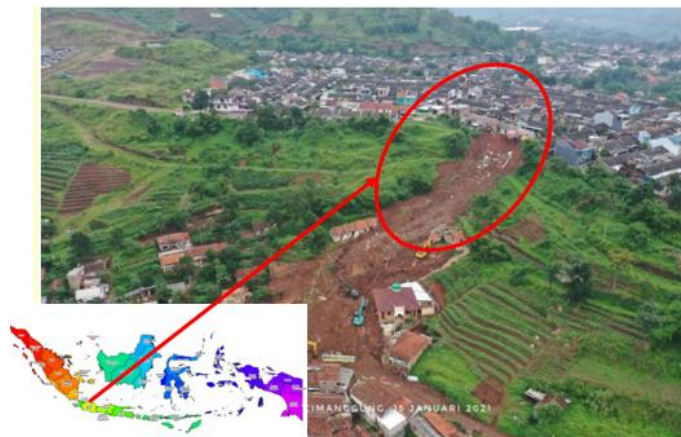
Gambar 1 Foto Udara Lokasi Longsor Desa Cihanjuang, Kab. Sumedang (U-Inspire Indonesia, 2021)

Provinsi Jawa Barat bagian selatan merupakan wilayah dengan potensi bencana tanah longsor tinggi. Khususnya di Lereng Bukit Geulis, Dusun Bojongkondang, RT.03, RW. 10, Desa Cihanjuang, Kecamatan Cimanggung, Kabupaten Sumedang pada tanggal 9 bulan Januari tahun 2021 terjadi hujan lebat disertai petir dan angin kencang yang mengakibatkan terjadinya tanah longsor pada lereng setinggi 20 m dengan panjang 40 m. Koordinat lokasi tanah longsor terletak pada posisi -6.9575439 LU dan 107.8184036 BT seperti pada Gambar 1. Tanah longsor ini mengakibatkan 24 unit rumah hancur total, 5 unit rumah rusak berat, 1 masjid rusak sedang, dan 23 rumah berada dalam zona merah. Bencana alam ini

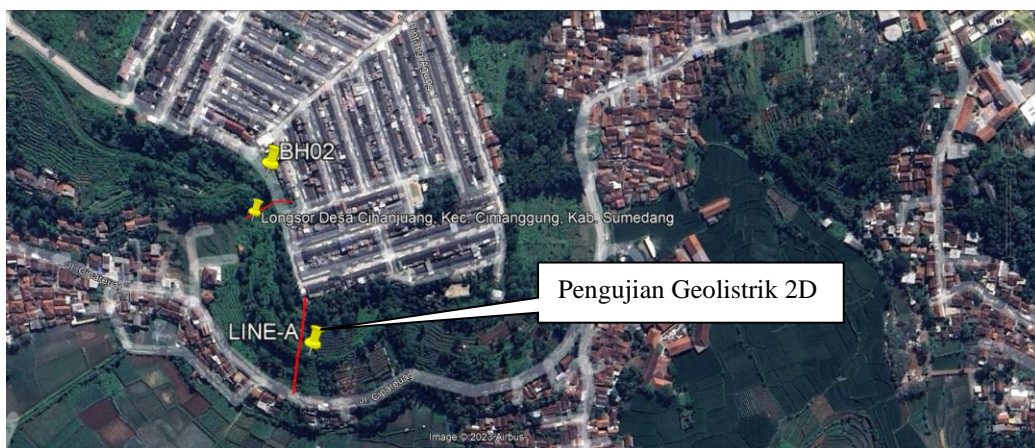
Pengujian geolistrik 2D dilakukan pada line A dengan *layout* pengujian seperti diperlihatkan dalam Gambar 3.

Gambar 3 Layout Pengujian Geolistrik 2D (Google Earth, 2023)

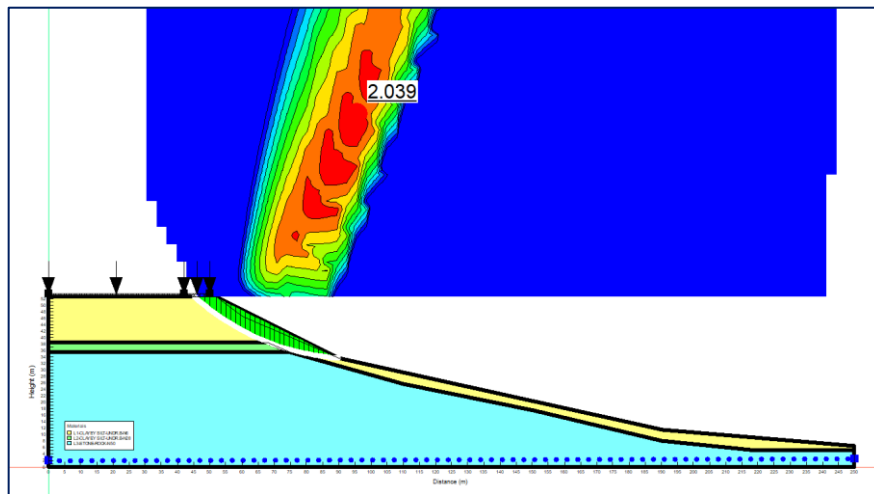
Gambar 6 Analisis Stabilitas Lereng Konvensional Line A pada Kondisi Kering

Didapatkan dari hasil analisis stabilitas lereng secara konvensional pada Line A didapatkan nilai factor keamanan (SF) untuk kondisi kering sebesar 2.039 dan untuk kondisi jenuh nilai factor keamanan (SF) sebesar 1.173 di mana kedua nilai tersebut menyatakan bahwa kondisi lereng dalam kondisi aman ($SF > 1$).

Perhitungan konvensional dilakukan dengan memperhatikan dua kondisi yaitu kondisi kering (kemarau) dan kondisi jenuh (hujan). Adapun perhitungan dengan *the new concept of cracked soil* di mana kedalaman retakan ditentukan dari hasil pengujian geolistrik 2D. Hasil perhitungan tersebut seperti diperlihatkan dalam-Gambar 6 dan Gambar 7.

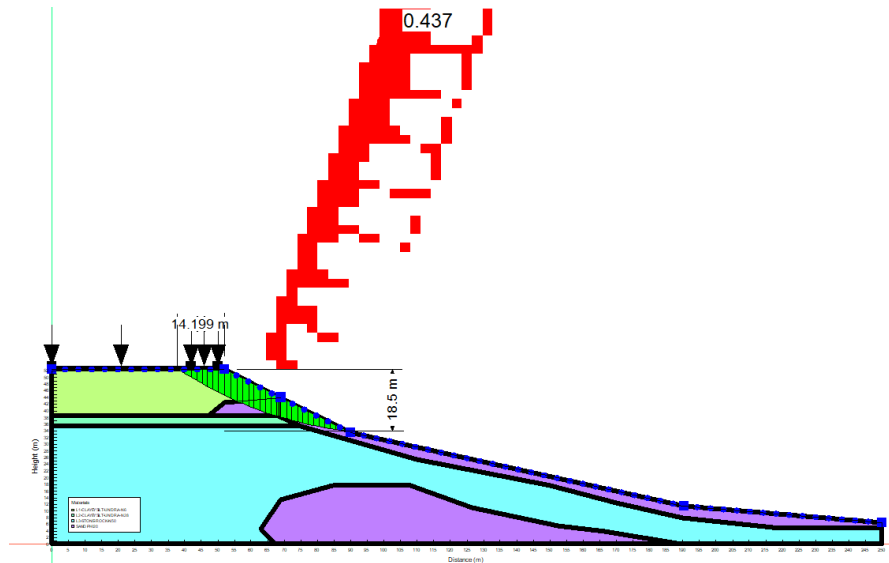
Gambar 8 Analisis Stabilitas Lereng Line A dengan Sudut Geser 20° dengan ; $c_c = 0$

Didapatkan dari hasil analisis stabilitas lereng dengan menerapkan *the new concept of cracked soil* pada line A didapatkan nilai factor keamanan untuk sudut geser 15° sebesar 0.380, untuk sudut geser 20° sebesar 0.437, dan untuk sudut geser 25° nilai factor keamanan sebesar 0.498.

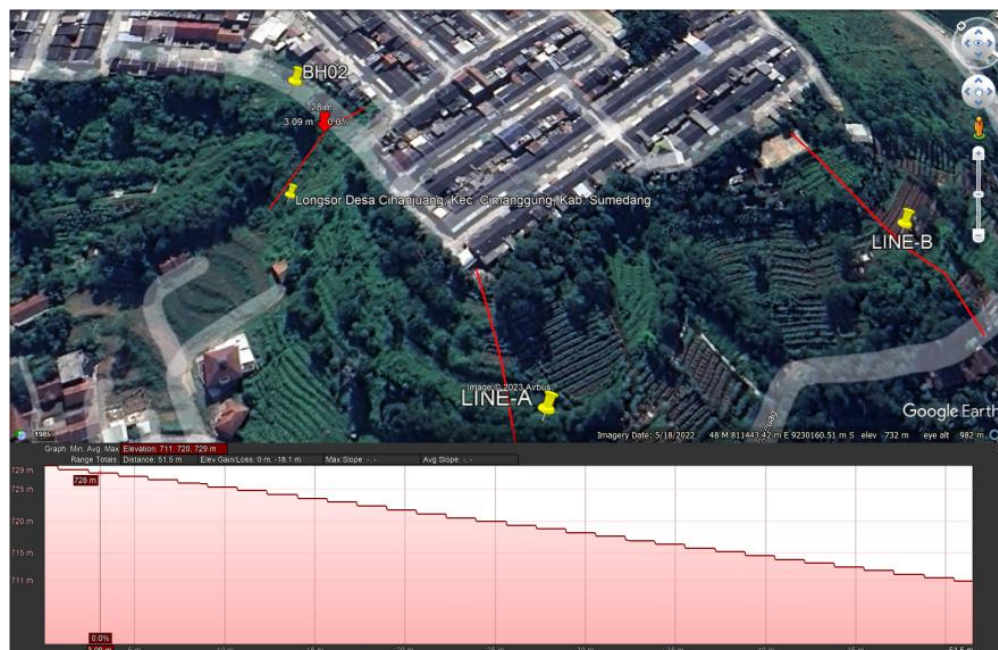
Kedalaman kelongsoran terjadi sekitar 18,5 m dari mahkota kelongsoran dan panjang horizontal kelongsoran terjadi sepanjang 14 meter. Apabila dibandingkan dengan pengukuran menggunakan Google Earth dengan kondisi yang terjadi di lapangan, hasil analisis ini menyerupai dengan fenomena yang terjadi seperti diperlihatkan dalam Gambar 10 dan Gambar 11.

Gambar 11 Elevasi dan Panjang Kelongsoran Desa BojongKondang
