Integrasi Metode Indeks Kondisi Perkerasan (IKP) dan Sistem Informasi Geografis (SIG) dalam Pemetaan Kerusakan Jalan

Pavement damage on the Cisingan-Ciawi Road section is caused by repeated vehicle loads, exceeding the capacity limit and poor pavement quality. These conditions result in decreased comfort and safety for road users. This study aims to identify road damage and determine damage management based on the assessment. The results of the road damage assessment are integrated with a geographic information system (GIS). The road damage assessment method uses the IKP method, which is guided by Pd-01-2016-B by the Ministry of PUPR, referring to ASTM D6433-11. The results of the road damage assessment are 18 types of damage to flexible pavements and 8 types of damage to rigid pavements. Based on the results of the analysis, the IKP value for flexible road pavements is in the range of 4.5 to 100, while for rigid road pavements, it is in the range of 58 to 74. The overall IKP value is 80.461, meaning the road is in good condition. Therefore, the type of treatment that can be used is periodic maintenance.

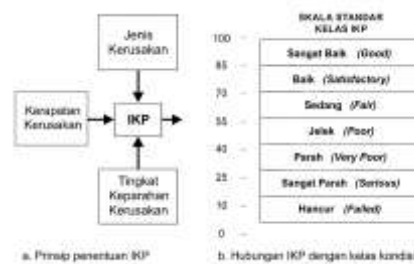
Gambar 2 Penentuan kondisi IKP

Indeks Kondisi Perkerasan (IKP) adalah salah satu indikator untuk penilaian kondisi perkerasan jalan (Raby, Isya and Taufiq, 2023; Rame *et al.*, 2025). Sebagai indikator numerik kondisi perkerasan, IKP menunjukkan tingkat kondisi permukaan perkerasan. Pada metode ini penilaian kerusakan jalan ditandai dengan nilai dengan skala dari 0 hingga 100. Nilai 0 menunjukkan kondisi perkerasan paling jelek yang mungkin terjadi, sedangkan nilai 100 menunjukkan kondisi perkerasan terbaik yang dapat dicapai (Nurfahma and Widiyanto, 2022; Elisa and Gon, 2024).

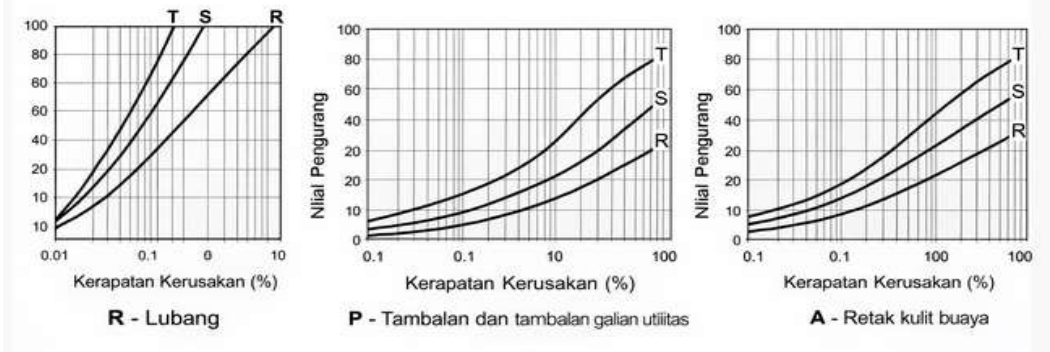
Gambar 3 Grafik nilai pengurang perkerasan beraspal
Sumber: (Adipaty et al., 2025)

- b. Nilai Pengurang (NP). Nilai pengurang (NP) untuk suatu jenis kerusakan diperoleh dari kurva hubungan kerapatan dan tingkat keparahan kerusakan, dapat dilihat pada Gambar 3.

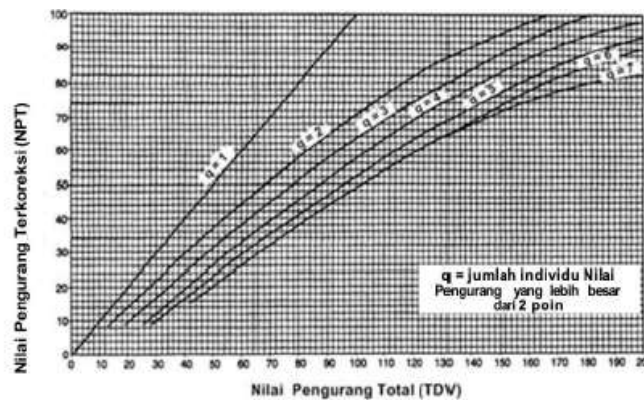
Gambar 4 Grafik nilai pengurang terkoreksi perkerasan lentur
Sumber: (ASTM International, 2018)

- c. Nilai pengurang terkoreksi (NPT). Nilai NPT ditentukan dengan menggunakan grafik pada Gambar 4 melalui iterasi.

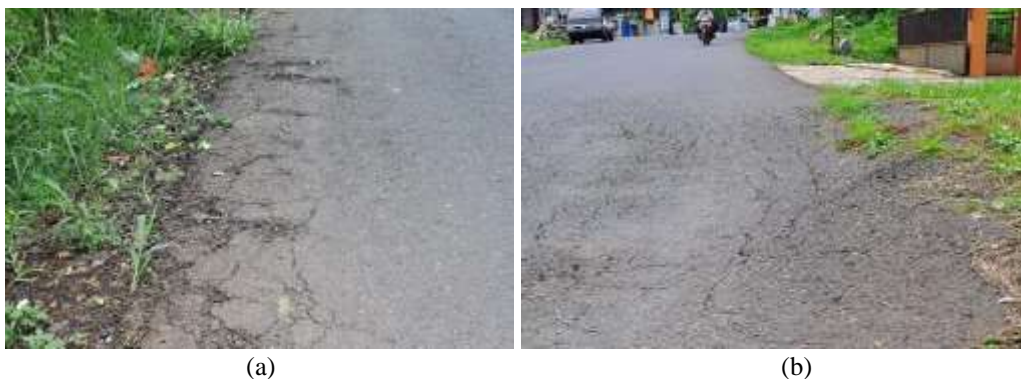
Jenis kerusakan pada perkerasan jalan lentur dan perkerasan jalan kaku berbeda. Akan tetapi tingkat keparahan kerusakan dari kedua perkerasan tersebut dapat dikelompokkan menjadi Rendah (R), Sedang (S), dan Tinggi (T). Terdapat beberapa kerusakan yang tidak memiliki tingkat keparahan beragam dikarenakan kerusakan dianggap sama. Tingkat keparahan tersebut memiliki kriteria yang berbeda-beda pada setiap kerusakannya. Berikut beberapa contoh kerusakan jalan disajikan pada Gambar 6 dan 7.

Gambar 6 Jenis kerusakan perkerasan lentur (a) Retak Tepi (b) Sungkur (*shoving*)

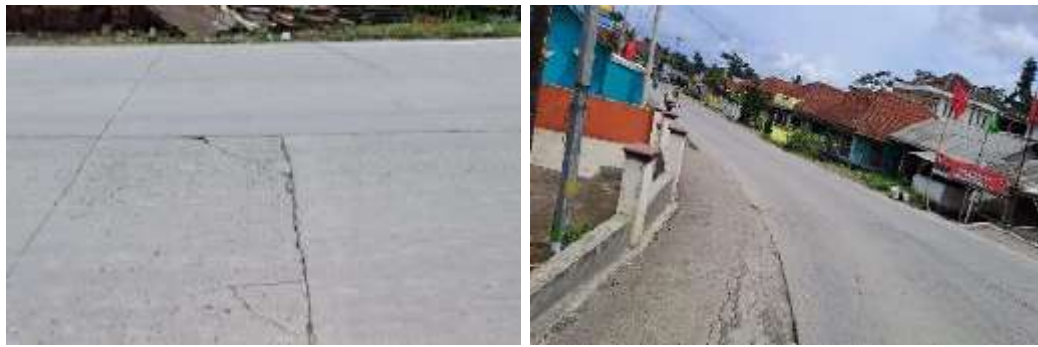
Gambar 7 Jenis kerusakan pada perkerasan lentur (a) Retak Sudut (b) Penurunan Laju/Bahu

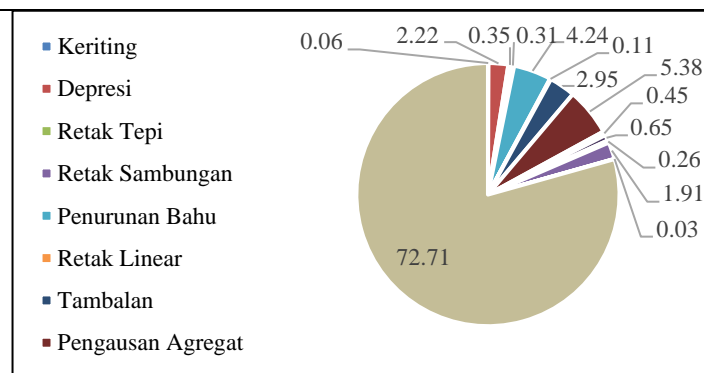
Gambar 8 Persentase kerusakan perkerasan lentur

Presentase total kerusakan perkerasan lentur terhadap total unit sampel sebesar 37,35%, pada perkerasan jalan lentur terdapat 20 jenis kerusakan. Jenis kerusakan tertinggi yaitu berupa pelapukan/pelepasan butir dengan persentase kerusakan mencapai 72,71% dengan akumulasi tingkat kerusakan dari rendah, sedang, hingga tinggi.

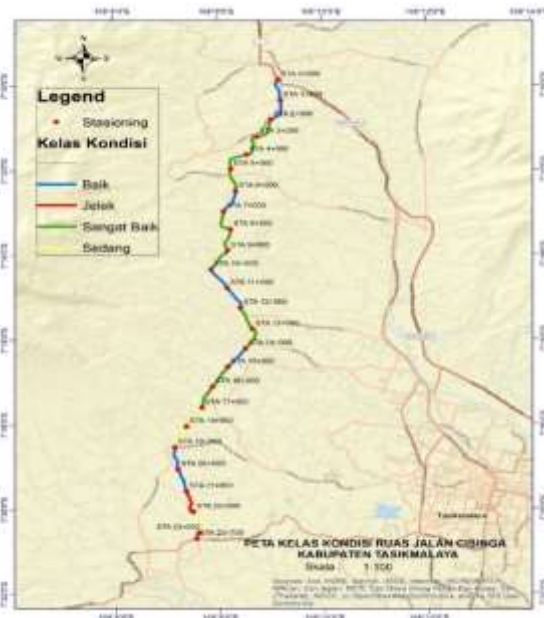
Gambar 10 Sebaran kondisi jalan Cisinga

Integrasi hasil penilaian kerusakan jalan menggunakan SIG dapat memetakan kerusakan jalan. Pada Gambar 10 merupakan sebaran tingkat kerusakan jalan dan Gambar 11 merupakan sebaran penanganan jalan berdasarkan kerusakan j. Dengan demikian adanya integrasi hasil analisis data penilaian kerusakan jalan dapat
