ANALISA STABILITAS KELONGSORAN LERENG TERBATAS DENGAN PROGRAM BANTU SOFTWARE GEOSTUDIO 2007

Hanafiah¹⁾, Supardin²⁾

Program Studi DIV Perencanaan Jalan dan Jembatan,

Jurusan Teknik Sipil Politeknik Negeri Lhokseumawe

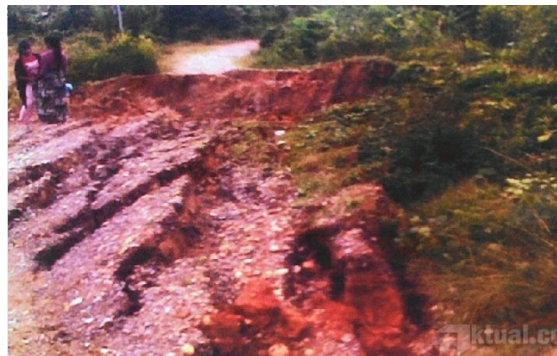
Lokasi yang akan dijadikan objek kajian kelongsoran di sekitar dusun Bidadari, desa Leubok Pusaka, kabupaten Aceh Utara, luas areal tanah yang berpotensi amblas sekitar 500 meter bujur sangkar dan hampir menjangkau lokasi gedung sekolah dan perumahan penduduk setempat. Untuk badan jalan terjadi retak berat dan retak ringan mencapai hampir sepanjang 700 meter (Alami Longsor, Warga Pedalaman Surati Bupati Aceh Utara, 2015), areal kelongsoran berdekatan dengan lahan milik Exxon Mobil, jumlah penduduk yang terkena imbas mencapai 142 kepala keluarga, warga menduga longsor disebabkan hujan deras dan tanah yang labil. Masyarakat membenarkan tanah longsor di dusun Bidadari, desa Lubok Pusaka, berdekatan dengan kawasan tanah amblas yang terjadi akhir 2008 silam, diperlihatkan pada Gambar 1.

Gambar 1 Tipe kelongsoran tepat pada badan jalan

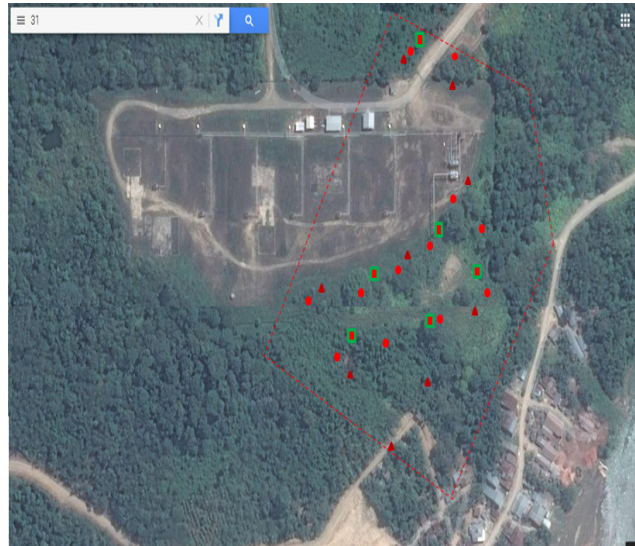
Dari hasil survey, longsor yang terjadi di SLS -D1 pada sisi timur membentang sepanjang lebih kurang 400 m, dan melebar membentuk lereng hampir 50 m. Penurunan muka tanah berkisar 0.5-10 m. Dari hasil survey lapangan dan berdiskusi dengan pihak *ExxonMobil*, diputuskan titik pengambilan data yang merepresentasikan kondisi lereng seperti diperlihatkan pada gambar 2.

Gambar 2 Rencana titik-titik pengambilan data
