PENILAIAN KERUSAKAN PADA GEDUNG KANTOR JASA RAHARJA LHOKSEUMAWE

Yulius Rief Alkhaly

Jurusan Teknik Sipil, Fakultas Teknik, Universitas Malikussaleh

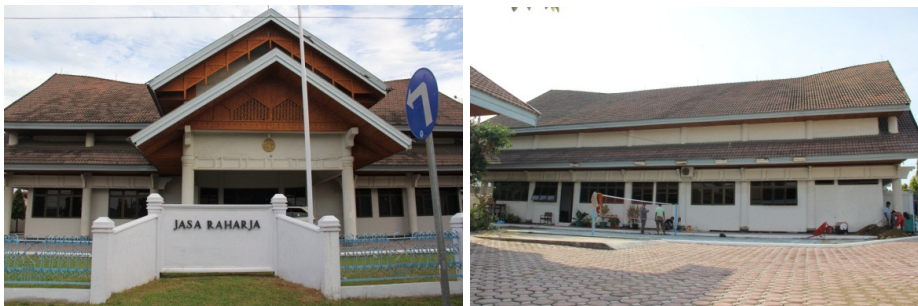
Gambar 2 Tampak depan dan belakang gedung kantor PT. Jasa Raharja (persero) Perwakilan Lhokseumawe

Gedung ini merupakan bangunan 1 (satu) lantai, dengan luas lantai total sebesar 450 m². Gaya arsitektur yang ditampilkan berupa gaya arsitektur rumah adat Aceh. Struktur utama gedung adalah kolom beton betulang diameter 40 cm dengan ketinggian ± 7 m sebanyak 20 buah. Pada dasar kolom terdapat pondasi tapak yang diperkirakan berukuran 1 m x 1 m. Pondasi tapak diikat oleh balok sloof dengan perkiraan ukuran 30 cm x 60 cm. Pada ketinggian 4 m, kolom utama dihubungkan oleh balok *sun wearing* berukuran 10 cm x 65 cm, dan pada ujung kolom atas mendukung ring balok berukuran 15 cm x 22 cm. Lantai bagian dalam ruangan dilapisi keramik 20 cm x 20 cm dan dinaungi oleh plafon papan kayu. Sebagai penutup atap, bangunan ini menggunakan genting yang disokong oleh kuda-kuda kayu bentang lebar. Bagian depan bangunan memiliki *entrance* yang disokong oleh kolom dengan diameter 40 cm sebanyak 2 buah dan kolom 40 cm x 40 cm sebanyak 2 buah.

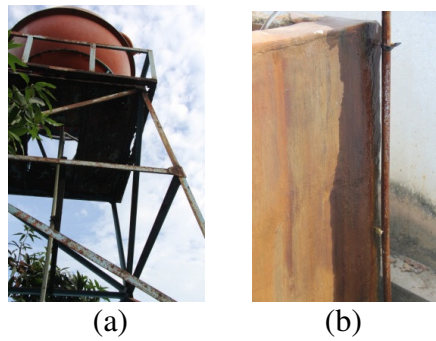
Lokasi pendirian bangunan awalnya merupakan daerah rawa-rawa dengan jenis tanah berpasir yang kemudian ditinggikan memakai timbunan tanah liat didatangkan dari lokasi lain. Gedung berjarak ± 1 km dari pantai. Dari jenis lokasi dan jaraknya yang cukup dekat ke laut, maka dapat dipastikan bahwa lokasi bangunan merupakan daerah dengan lingkungan cukup moderat bagi terjadinya proses korosi.

Gambar 3 (a) Korosi yang terjadi pada menara air. (b) Bercak karat pada bak air disebabkan oleh kondisi air rawa

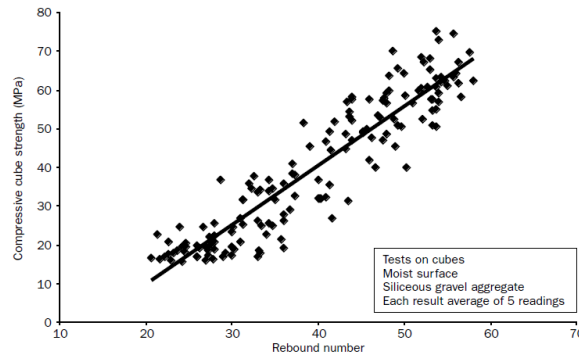
Gambar 5 Hubungan Nilai Pantul dan Kuat Tekan Beton

Harga *rebound* hammer diambil harga rata-ratanya dari 10 (sepuluh) pengujian. Selanjutnya harga ini diterjemahkan ke dalam nilai kuat tekan beton dan kriteria nilai pantul seperti diperlihatkan dalam Gambar 5 dan Tabel 1.

Berdasarkan grafik dari Gambar 5, diperkirakan bahwa nilai kuat tekan rata-rata beton pada elemen yang telah mengalami kerusakan adalah sebesar 11 MPa, sedangkan perkiraan nilai kuat tekan rata-rata beton pada elemen yang tampak baik adalah 20 MPa. Jadi, seluruh elemen beton yang telah mengalami kerusakan dapat dipastikan telah terjadi degradasi mutu beton.

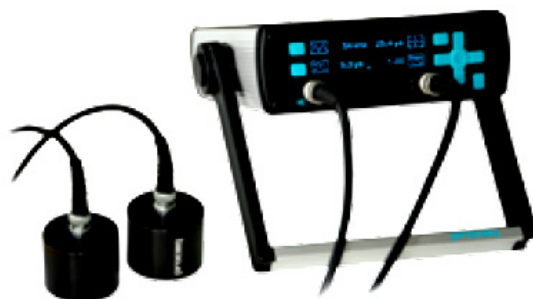
Pengujian Ultrasonik berguna untuk mengetahui tingkat kepadatan beton dan kekuatan beton dengan mengkorelasikan hasil pengujian Ultrasonik dengan hasil kekuatan tekan.

Gambar 6 Alat Ultrasonic Pulse Velocity

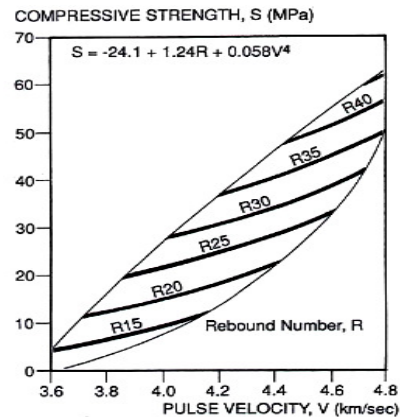
Hasil pengamatan dinyatakan dengan kecepatan rambat yang terjadi pada benda uji beton yang dites. Besar kecepatan ini berbanding lurus dengan kepadatan beton dan sekaligus juga berbanding lurus dengan kuat tekan beton tersebut. Hubungan nilai pantul dengan dengan nilai *Pulse Velocity* diperlihatkan dalam Gambar 7 berikut:

Gambar 7 Hubungan Nilai Pantulan dengan Pulse Velocity

Berhubung permukaan beton yang telah mengalami kerusakan tidak dapat dilakukan perataan, maka pengujian dengan UPV tidak dapat dilaksanakan langsung pada permukaan beton. Dalam hal ini, pengujian UPV hanya dilakukan terhadap 3 (tiga) sampel potongan matriks beton yang diambil dari Kolom E-1. Ketebalan sampel adalah 6 cm. Dari hasil pengujian UPV di dapat nilai Pulse Velocity-nya rata-rata adalah 3551 m/s atau mendekati 3,6 km/s. Berdasarkan nilai rata-rata pantulan pada elemen beton kondisi rusak ($R=20$), dan nilai Pulse Velocity = 3,6 km/s, maka berdasarkan grafik pada **Gambar 7** didapat perkiraan kuat tekan beton adalah sebesar 11 MPa.

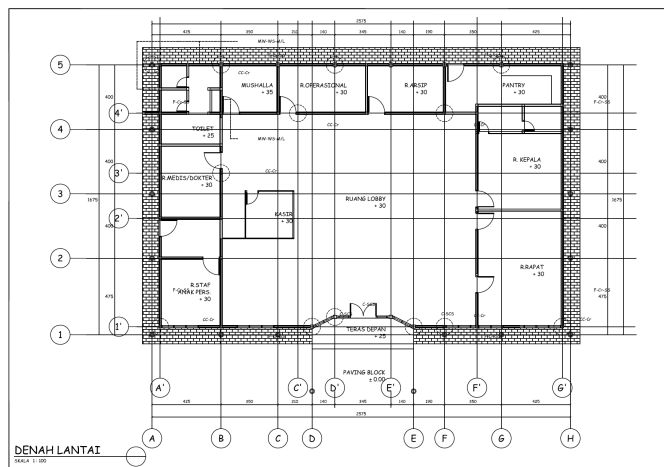
Gambar 8 Denah Lantai dan Grid-nya

Lokasi kerusakan elemen bangunan hasil investigasi dibuat berdasarkan lokasi *grid* dari denah lantai seperti ditunjukkan pada Gambar 8. Adapun jenis-jenis dan tingkat kerusakan yang telah terjadi disajikan dalam bentuk tabulasi seperti diperlihatkan pada Tabel 3 dan Tabel 4. Kerusakan yang terjadi dikelompokkan menjadi dua bagian, yaitu:

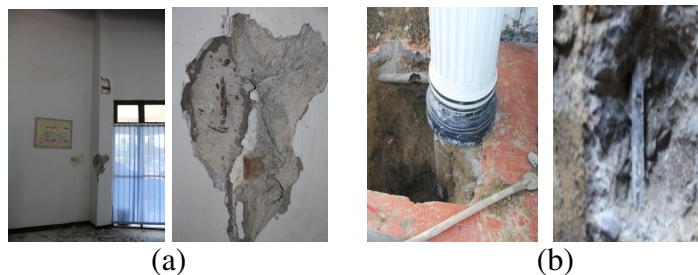
Gambar 9 (a) Pembobokan pada Kolom E'-1 (kondisi rusak), (b) Pembobokan pada Pondasi Kolom A-5 (kondisi utuh)

Selain pada elemen beton yang telah mengalami kerusakan, pembobokan juga dilakukan pada elemen beton yang kelihatan masih baik dan utuh. Hal ini dilakukan guna memperoleh data pembandingan.

Elemen kolom diameter 40 cm dan kolom 33 cm x 65 cm, menggunakan tulangan diameter 14 mm. Elemen kolom praktis dan elemen ring balok menggunakan diameter tulangan 10 mm. Kondisi tulangan beton pada elemen beton kondisi rusak, sedangkan pada elemen kondisi utuh, keadaan tulangan relatif masih baik walau telah tampak korosi ringan, kecuali pada elemen kolom B-5 terlihat tulangan sudah mulai korosi. Hal ini terjadi karena elemen kolom B-5 terletak di daerah kelembaban tinggi (kamar mandi). Berbeda dengan elemen kolom lainnya, kondisi tulangan beton masih baik (tanpa korosi) ditemui pada elemen pondasi kolom A-5.

Kekuatan beton pada elemen struktur dengan tingkat kerusakan berat telah mengalami degradasi mutu, yaitu kuat tekan sisa mendekati 11 MPa. Berdasarkan hal ini, maka langkah terbaik dalam perbaikan elemen beton dengan kriteria rusak berat adalah mengganti dengan elemen beton yang baru. Sedangkan untuk elemen dengan kondisi rusak sedang cukup dilakukan pembokoran lokal pada area yang mengalami kerusakan, kemudian diganti dengan massa beton baru dengan mutu beton > 20 MPa. Agar masa layan gedung dapat diperpanjang, maka struktur atap bangunan ini sebaiknya diganti dengan struktur yang lebih ringan, hal ini dimaksudkan agar beban yang dilimpahkan ke struktur di bawahnya akan lebih kecil.

4. Menggantikan seluruh elemen beton yang berkriteria rusak berat dengan elemen beton baru;
5. Mengganti plasteran dinding pada bagian yang mengalami rembesan air dengan plesteran baru beradukan 1 : 2 dan melapisinya dengan material *water proofing*.

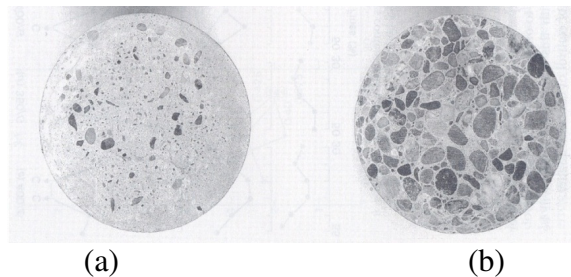
Dari hasil pembobokan pada elemen beton kondisi rusak dan pembobokan pada elemen beton kondisi utuh, diketahui bahwa warna matriks beton dari seluruh elemen adalah putih pucat, hampir menyerupai warna dari Gambar 10(a). Hanya elemen yang terdapat pada elemen pondasi warna matriks betonnya menyerupai Gambar 10(b). Dengan demikian dapat diinterpretasikan bahwa:

- Tidak dilakukan perawatan elemen beton sebagaimana mestinya pada masa sesudah pengecoran, terlihat bahwa warna elemen beton pada pondasi lebih baik dikarenakan oleh terjaganya kehilangan air semen.
- Faktor air semen (FAS) yang digunakan diperkirakan berkisar antara 0,6 - 0,8; seharusnya untuk daerah dengan kondisi lingkungan moderat FAS minimum adalah 0,5.

**Gambar 10 (a) Beton dengan Faktor Air Semen 0,65; dan
(b) Beton dengan Faktor Air Semen 0,5**

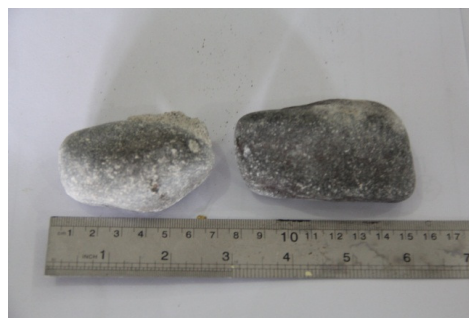
Gambar 11 memperlihatkan ukuran agregat maksimum yang didapat dari hasil pembobokan pada elemen kolom D-1 dan kolom E'-1. Ukuran agregat maksimum mencapai 70 mm, padahal standar ukuran maksimum yang diperbolehkan untuk beton struktural adalah 40 mm. Dengan demikian dapat diinterpretasikan bahwa: Agregat yang digunakan tidak memenuhi syarat uji saringan

Gambar 11 Ukuran Agregat Maksimum yang Digunakan
