ANALISIS PERUBAHAN GARIS PANTAI AKIBAT PENGARUH PEMASANGAN GROPOZAG (Studi Kasus Pantai Neuhen, Aceh Besar)

Abstract

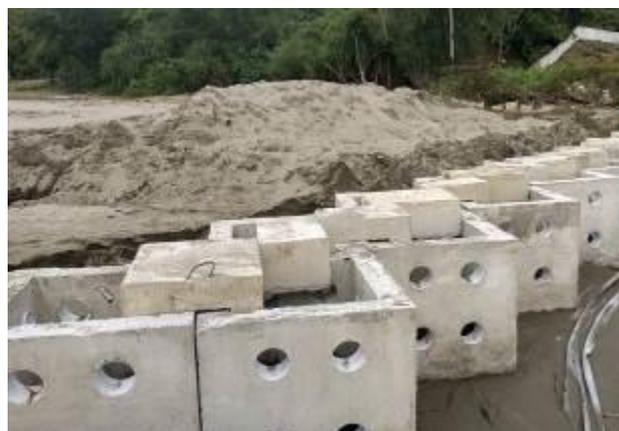
Fokus objek adalah bangunan groin dengan tipe permeabel yang sudah di bentuk sedemikian rupa hingga dapat dibongkar pasang. Ukuran per-unitnya adalah 1m x 1m x 1m dengan beberapa lubang di sisi kiri-kanannya. Sisi atas terbuka dan sisi bawah tertutup penuh tanpa adanya lubang. Groin ini disusun dari bentuk satuannya menjadi sebuah bangunan groin yang solid, disusun dengan pola zig-zag seperti diperlihatkan pada Gambar 2.

Gambar 2 Groin berporos pola zigzag (gropozag)

Sejumlah 20 buah unit gropozag yang digunakan untuk membentuk satu kesatuan groin tunggal dan diletakkan tegak lurus pantai. Hanya satu seri groin saja yang dibangun dan diamati perubahan garis pantai khususnya di sekitar bangunan.

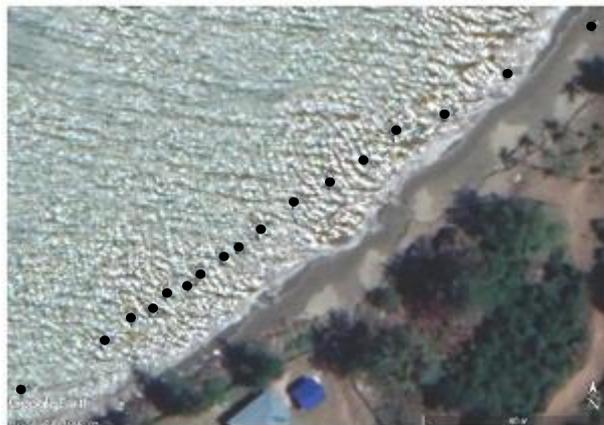
Data yang dikumpulkan berupa data primer yaitu data pemetaan. Data pemetaan merupakan data yang diambil dengan melakukan pengukuran sipat datar. Pengukuran ini meliputi daratan dan laut yang diukur secara manual menggunakan alat ukur sipat datar (*waterpass*) dengan bantuan bak ukur. Pada satu penampang pengukuran dibagi menjadi 16 bagian yang akan menjadi profil melintang (*cross section*) yang dapat dilihat pada Gambar 3.

Gambar 3 Patok pengukuran pemetaan

No	Nama Titik Pengukuran	Ketinggian (Mdpl)
1.	Titik 1	0,778
2.	Titik 2	1,828
3.	Titik 3	1,875
4.	Titik 4	1,895
5.	Titik 5	2,319
6.	Titik 6	1,776
7.	Titik 7	1,776
8.	Titik 8	1,748
9.	Titik 9	1,696
10.	Titik 10	1,581
11.	Titik 11	1,635
12.	Titik 12	1,675
13.	Titik 13	1,626
14.	Titik 14	1,845
15.	Titik 15	1,793
16.	Titik 16	1,876

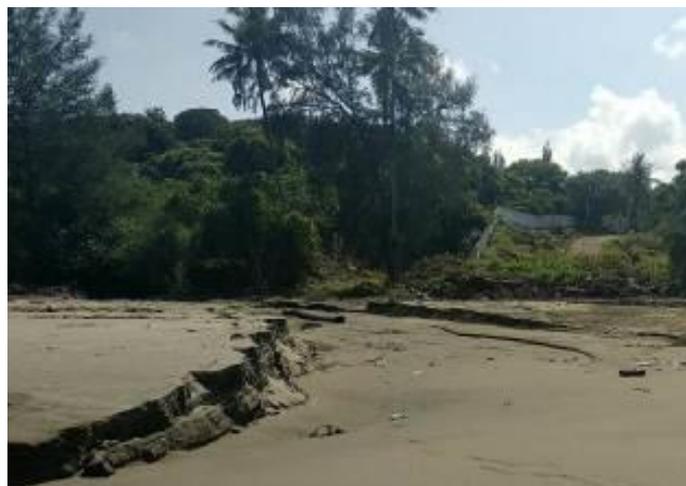
Gambar 4 Lokasi sebelum pemasangan gropozag

Pemasangan dilakukan dengan bantuan alat berat yaitu excavator. Total panjang bangunan gropozag setelah dirangkai adalah 15 m. Kondisi sebelum dan setelah pemasangan gropozag seperti diperlihatkan pada Gambar 4, Gambar 5 dan Gambar 6.

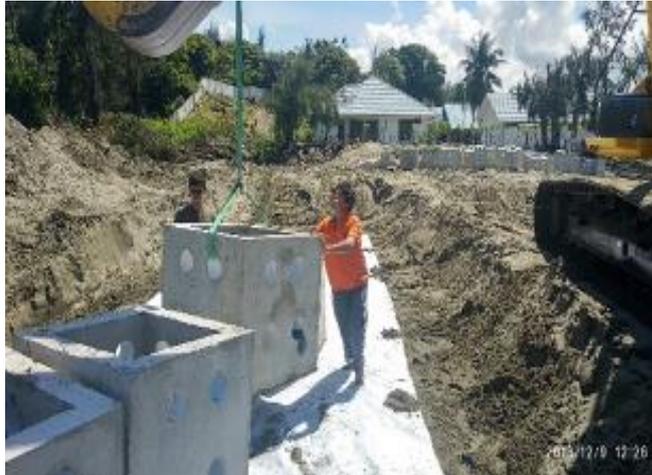
Gambar 5 Pemasangan/perangkaian unit gropozag pada lokasi

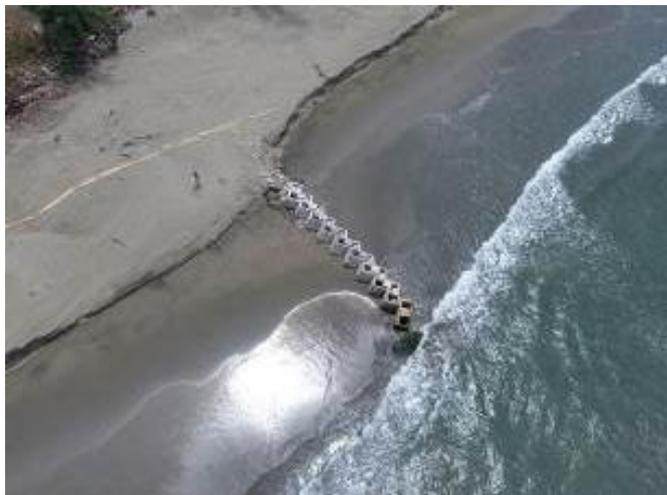
Gropozag diletakkan pada area surf zone yaitu lokasi di mana terjadinya transport sedimen sejajar pantai (*longshore sediment transport*). Gelombang pecah berkisar antara 2.092 m - 2.653 m dengan kedalaman 2.426m - 3.078 m maka diperoleh jarak antara bibir pantai dan posisi gelombang pecah sejauh 59.770 m sampai dengan 69.950 m. Gambar gropozag yang telah dipasang dapat dilihat pada gambar 6.

Gambar 6 Lokasi setelah pemasangan gropozag

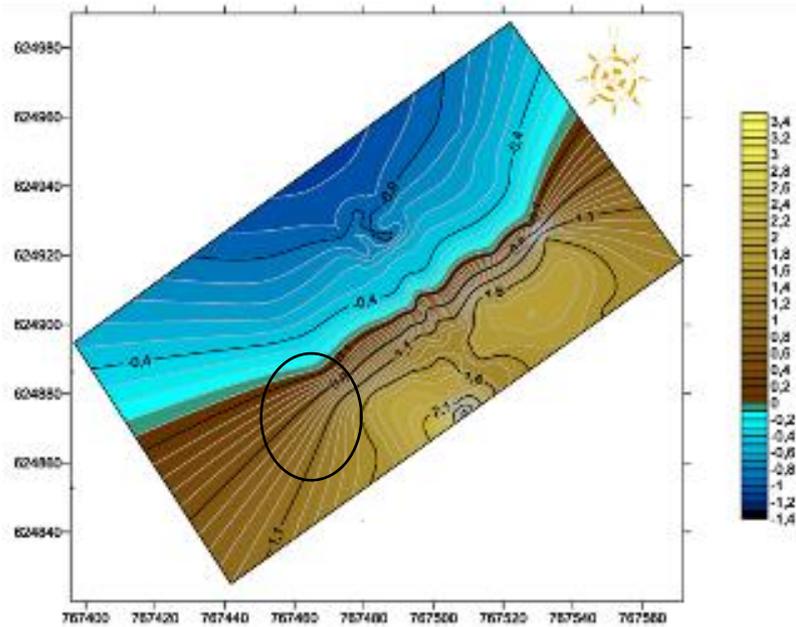
Gambar 7 Peta topografi sebelum pemasangan gropozag pada Desember 2018

Pada proses pemetaan awal peta yang digunakan adalah peta yang bersumber dari penelitian (Pagihariadi et al., 2019) digunakan untuk melihat kondisi sebelum diletakkannya gropozag setelah itu baru dilanjutkan dengan pengukuran seterusnya secara langsung ketika bangunan gropozag telah dipasang. Hasil dari pengukuran dalam bentuk peta topografi untuk awal sebelum dan setelah pemasangan gropozag dapat dilihat pada Gambar 7 dan 8.

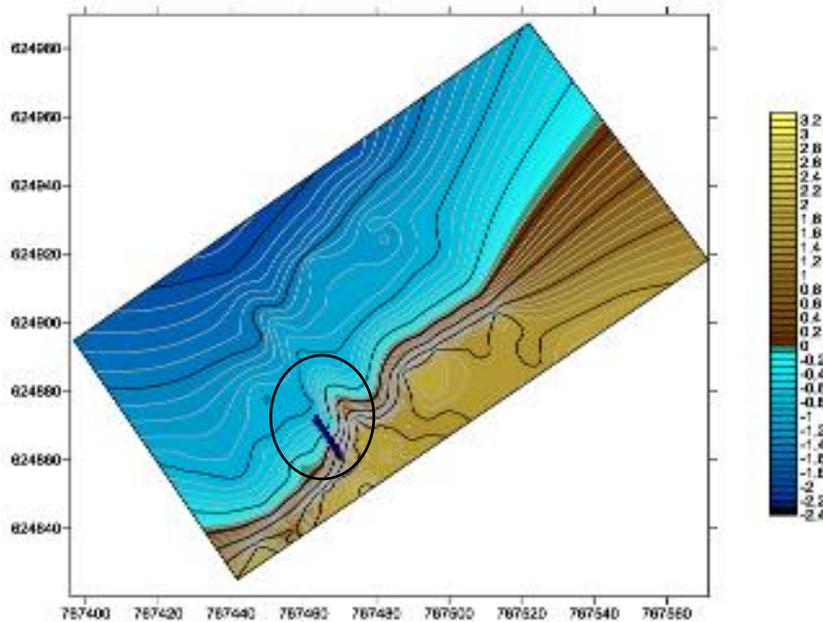
Gambar 8. Peta topografi setelah pemasangan gropozag pada Februari 2019

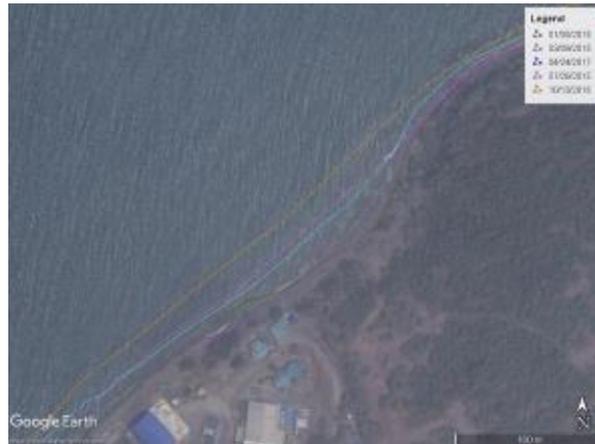
Pemilihan lokasi di pantai Desa Neuheun tidak dapat terlepas dari alasan utamanya yaitu di mana pantai dinamis. Pengertian dinamis pada paper ini menitik beratkan pada posisi garis pantai yang terus berpindah-pindah pada setiap waktunya tergantung pada kondisi arah angin dominan yang terjadi. Pernyataan ini dapat di perkuat dengan peta citra udara yang di peroleh dari peta citra udara google earth pada Gambar 9.

Gambar 9 Perubahan garis pantai pada lokasi pantai Neuheun

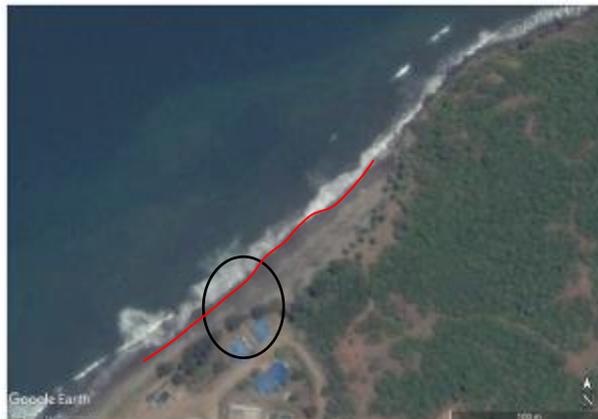
Gambar 10 Kondisi garis pantai sebelum pemasangan gropozag tahun 2017

Sementara berdasarkan hasil pengamatan menggunakan citra satelit (yaitu tahun 2017 dan 2019) menunjukkan bahwa terjadi perubahan sebelum dan setelah pemasangan gropozag. Kondisi pantai pada daerah tersebut cenderung lurus (seperti ditunjukkan pada Gambar 10). Tetapi setelah 2 (dua) tahun pemasangan gropozag, menunjukkan bahwa wilayah pantai bagian kiri gropozag mengalami erosi lebih besar dibandingkan dengan bagian kanan gropozag (seperti ditunjukkan pada Gambar 11).

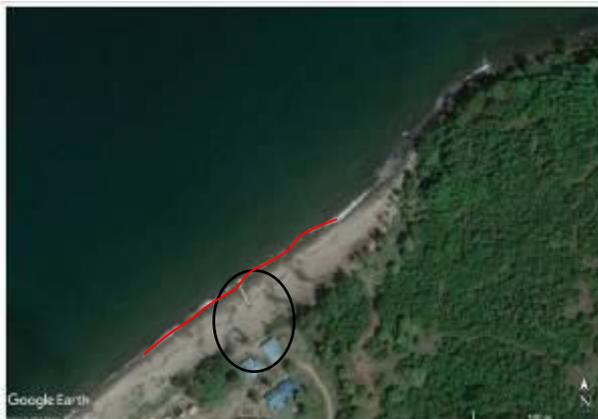
Gambar 11 Kondisi garis pantai awal pemasangan gropozag tahun 2018

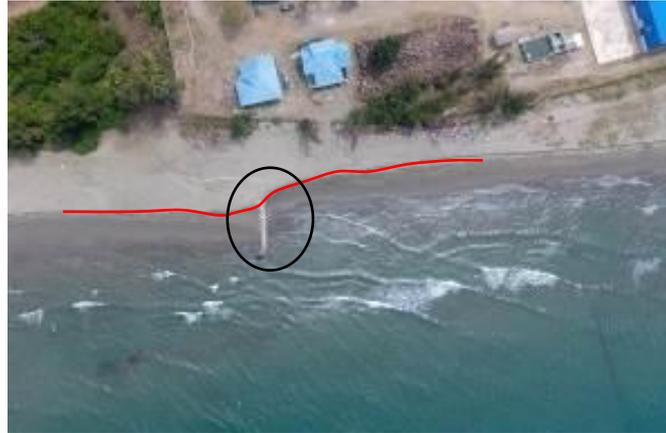
Gambar 12 Kondisi garis pantai setelah pemasangan gropozag tahun 2019

Perubahan garis pantai ini tidak terlalu signifikan karena gropozag yang dipasang di daerah tersebut merupakan groyne tunggal dan waktu pengamatannya relatif singkat yaitu hanya 1 (satu) tahun setelah pemasangan gropozag. Walaupun demikian, hasil pengamatan langsung di lapangan dan observasi menggunakan citra satelit menunjukkan hasil yang sama yaitu bagian kiri gropozag mengalami erosi lebih besar dibandingkan dengan bagian kanan gropozag
