## Penentuan Jenis Penanganan Jalan Perkerasan Lentur Berdasarkan Metode Indeks Kondisi Perkerasan (IKP)

Martha Elisa Kurniaty Gon

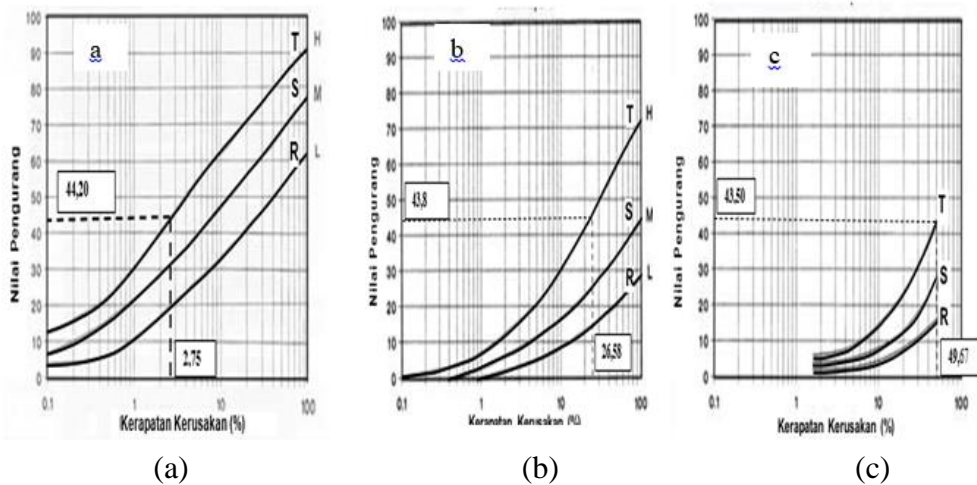
Gambar 3 Nilai pengurang (NP) untuk: a. Retak kulit buaya; b. Retak blok; dan c. Retak memanjang/melintang

Dari jenis kerusakan retak kulit buaya, retak blok dan retak memanjang/melintang tersebut dengan kerapatan masing-masing diperoleh nilai pengurang (NP) sebagaimana terbaca pada Gambar 3.

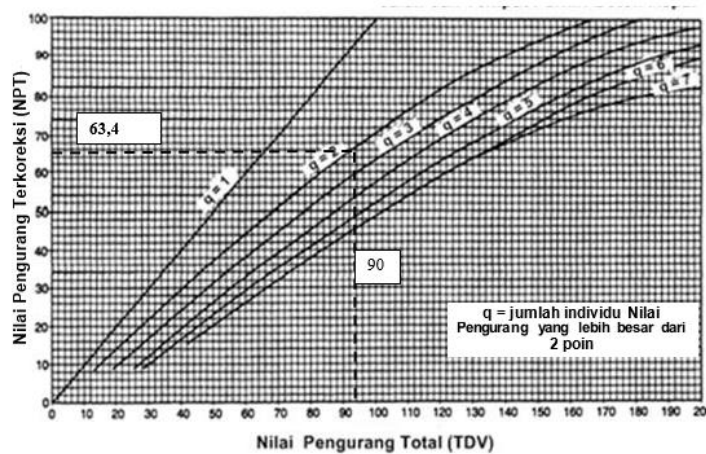
Gambar 4 Nilai Pengurang Terkoreksi (NPT) sampel Nomor 5

Nilai pengurang setiap jenis kerusakan sampel Nomor 5 diurutkan dari besar ke kecil, kemudian dihitung nilai pengurang yang diijinkan (m). Dengan menggunakan rumus Nomor (1) diperoleh nilai m sebesar 6,12 dikurangi dengan 6 menjadi 0,12. Nilai pengurang total untuk sampel Nomor 5 sebesar 90 dan q sebesar 2 sehingga diperoleh Nilai Pengurang Terkoreksi (NPT) 63,4 sebagaimana terbaca pada Gambar 4.

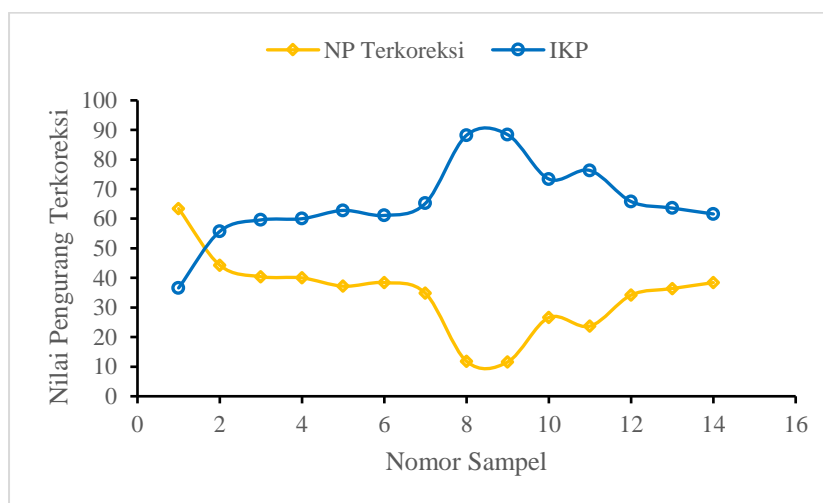
Gambar 5 Nilai Pengurang (NP) dan Nilai Pengurang Terkoreksi (NPT) ruas jalan

Variasi nilai pengurang (NP) dan nilai pengurang terkoreksi (NPT) untuk setiap unit sampel sepanjang ruas jalan yang merupakan lokasi penelitian ini terbaca pada Gambar 5
