Evaluasi Perkuatan Eksisting Bronjong Pada Kasus Kelongsoran Jalan Cisasawi, Kecamatan Parongpong, Kabupaten Bandung Barat

Jalan Cisasawi mengalami kelongsoran pada tahun 2020. Usaha penanganan kelongsoran telah dilakukan oleh warga, menggunakan Bronjong. Hanya saja, perencanaan perkuatan tersebut tidak memperhitungkan persyaratan yang berlaku. Agar tidak terjadi kejadian serupa, perlu dilakukan evaluasi terhadap perkuatan tersebut. Evaluasi dimulai dengan pengumpulan data dengan cara pengukuran geometri lereng dan pengujian tanah. Analisis stabilitas dilakukan menggunakan *software* Geostudio. Evaluasi dilakukan di akhir untuk mengetahui apakah konstruksi perkuatan lereng eksisting tersebut cukup aman atau tidak. Dari hasil analisis didapatkan bahwa nilai SF dari lereng eksisting (sebelum adanya bronjong) sebesar 0,504. Kondisi ini sesuai dengan lapangan yaitu lereng mengalami kelongsoran. Hasil analisis stabilitas lereng setelah diperkuat dengan Bronjong adalah SF sebesar 1,014. Nilai SF ini tidak memenuhi yang disyaratkan SNI 8460-2017 faktor keamanan dalam kondisi gempa SF lebih besar dari 1,1 sehingga diperlukan alternatif perkuatan tambahan lereng. Alternatif perkuatan tamba

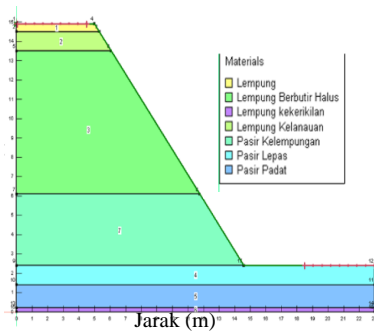
Gambar 4 Pemodelan lereng

Parameter tanah yang digunakan dapat dilihat pada Tabel 1 dan pemodelan tanah pada Geostudio slope/w dapat dilihat pada Gambar 4.

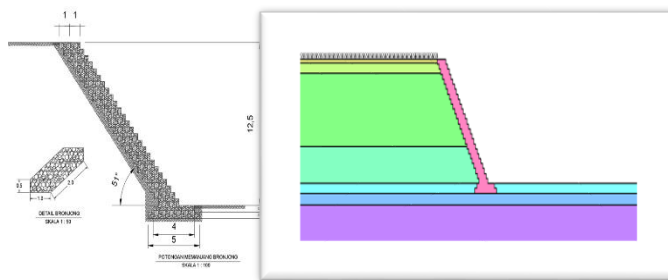
Gambar 5 Profil bronjong eksisting

Tabel 4 Parameter bronjong eksisting
