Evaluasi Perkerasan Menggunakan Metode Bina Marga 1990 Dengan Metode *Pavement Condition Index* (PCI) Dalam Penentuan Pekerjaan Preservasi Jalan

Tujuan dari penelitian ini adalah untuk menentukan jenis-jenis kerusakan jalan di Jalan Pasir Putih Kota Pekanbaru dengan meninjau langsung di lapangan; menentukan perbandingan dan nilai tingkat kerusakan jalan menggunakan metode Bina Marga (1990) dan *Pavement Condition Index* (PCI).

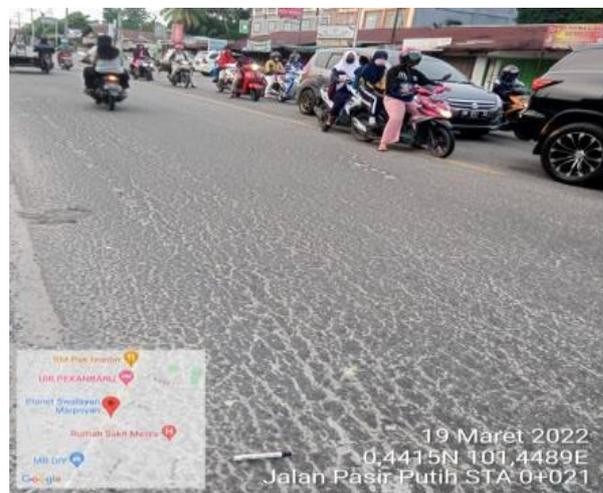
Gambar 1. Situasi Jalan Pasir Putih

Jalan Pasir Putih terletak diantara Simpang Kaharudin Nasution dan Simpang Kayu Ara. Karena statusnya adalah jalan nasional, arus pergerakan barang dan manusia yang ada di jalan ini tidak hanya arus pergerakan lokal, namun juga memungkinkan pergerakan jarak jauh dari satu ibu kota provinsi ke ibu kota provinsi lainnya (Putra *et al.*, 2022). Jalan Pasir Putih menjadi salah satu akses utama dari atau ke Kota Pekanbaru, Medan, Jambi, dan Padang untuk kendaraan angkutan penumpang ataupun barang. Jika Jalan Pasir Putih mengalami kerusakan maka arus lalu lintas terganggu yang mengakibatkan distribusi barang dan manusia juga ikut terganggu. Karena hal-hal tersebut, Jalan Pasir Putih Kota Pekanbaru dianggap penting keberadaannya dan perlu dijaga kondisi kemantapannya. Situasi Jalan Pasir Putih sebagai lokasi penelitian dapat diperlihatkan pada Gambar 1.

fungsinnya tertuang dalam SK menteri PUPR nomor 430/KPTS/M/2022. Jalan Pasir Putih mempunyai lebar jalan 6,6 meter dengan panjang jalan 18,2 kilometer. STA 0+000 sampai STA 11+200 menggunakan perkerasan lentur, STA 11+200 sampai STA 11+800 menggunakan perkerasan kaku, STA 11+800 sampai STA 18+200 menggunakan perkerasan lentur. Tata guna lahan berupa kawasan pertokoan, pasar, dan permukiman.
